# Ný aðferðafræði við greiningu á sýnileika sjókvía í landupplýsingakerfum

RORUM 2022 013

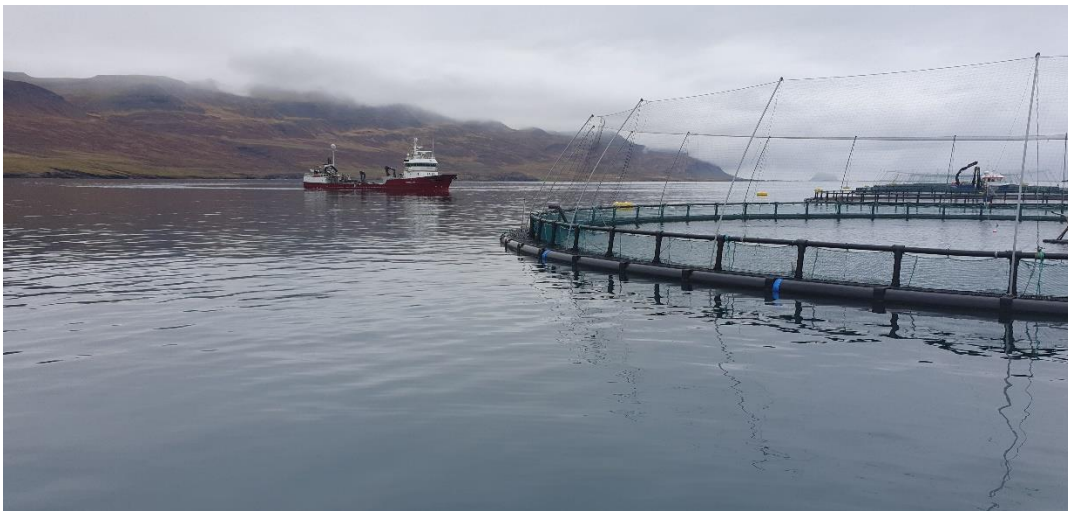
Mynd 1. Eldissvæði í Fáskrúðsfirði. Þarna má líta sjóeldiskví, baujur og þjónustubáta.

Eldissvæðið sem slíkt er skilgreint í lögum um fiskeldi nr. 71/2008 sem „svæði þar sem fiskeldi er leyft og afmarkað með sérstökum hnitum.“ Á eldissvæði er sjókvíaeldisstöð sem er skv. lög-unum „starfsstöð rekin sem ein heild. Stöðin getur verið hefðbundin kví í sjó eða sökkvanlegur eða fljótandi lokaður eldisbúnaður, fleki, fóðurlagnir og/eða annar sá búnaður sem er nauð-synlegur til reksturs slíkrar stöðvar“. Lögin telja þarna upp flestan þann búnað sem sjá má á hefðbundnu eldissvæði í notkun. Á slíku svæði eru kvíar, mismargar eftir svæðum, baujur sem liggja í kringum kvíarnar, lítill þjónustubátur og fóðurprammi. Kvíar sem notaðar eru í opnu eldi eru „netpoki sem hangir í fljótandi grind eða er festur á grind sem komið er fyrir við yfir-borð lagar“ (Lög um fiskeldi nr. 71/2008). Grindin er lág og auk netsins er göngurampur á grindinni. Útlit tækja, svo sem fóðurpramma og þjónustubáta er misjafnt (mynd 1).

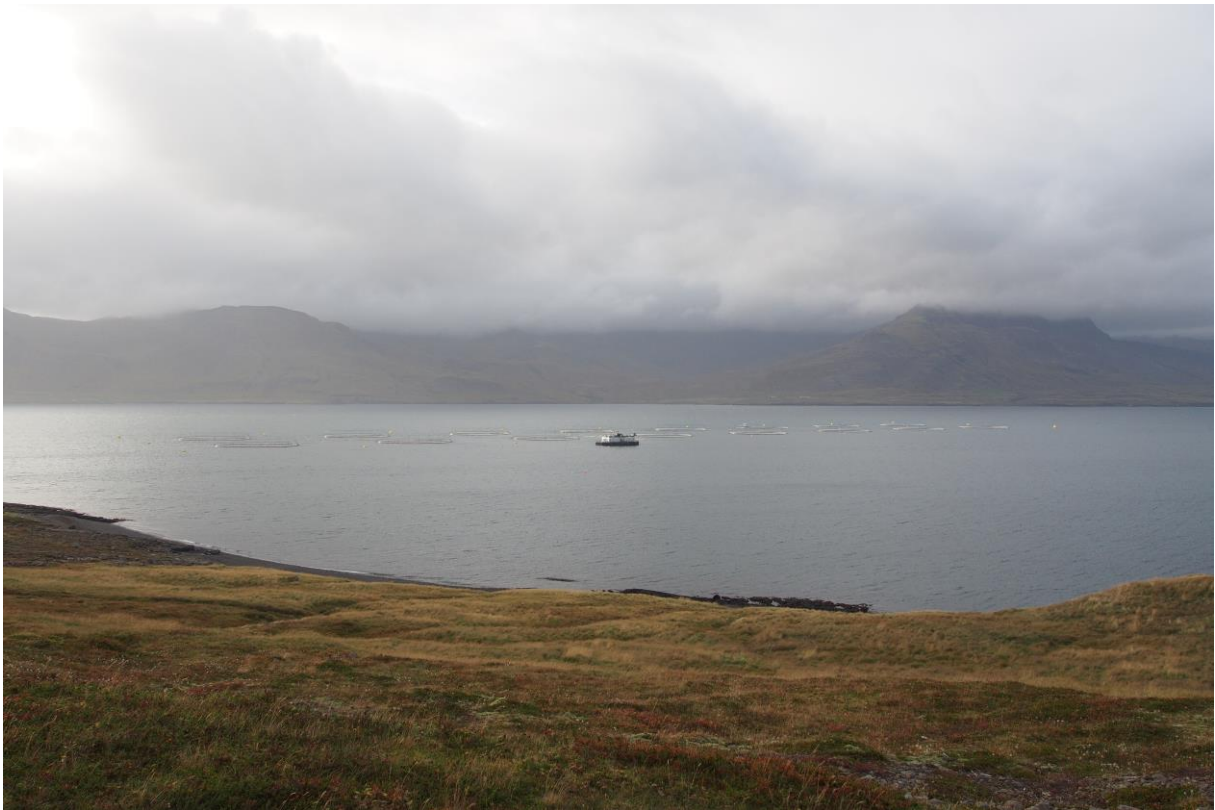
Mynd 6. Eldissvæðið Bjarg í 646 m. fjarlægð.

Á mynd 5 má sjá eldissvæðið Bjarg úr 646 m. fjarlægð. Auðvelt er greina mismunandi tæki í sundur. Fóðurpramminn sést vel, lögun hans er skýr og mismunandi litir sjást, svartur að neðan en hvítur að ofan. Einnig sést girðing og búnaður einhver á þaki fóðurprammans og gluggar. Baujur sjást vel. Staðsetning þeirra eru greinileg, sem og útlit, lögun og litur. Auðvelt er að telja þær. Sjókvíarnar sjást vel. Það sést vel að þær eru hringlaga og auðvelt er að greina þær í sundur frá hver annarri. Þjónustubátur er einnig sýnilegur. Það sést vel hvernig hann er á litinn og form hans er skýrt.

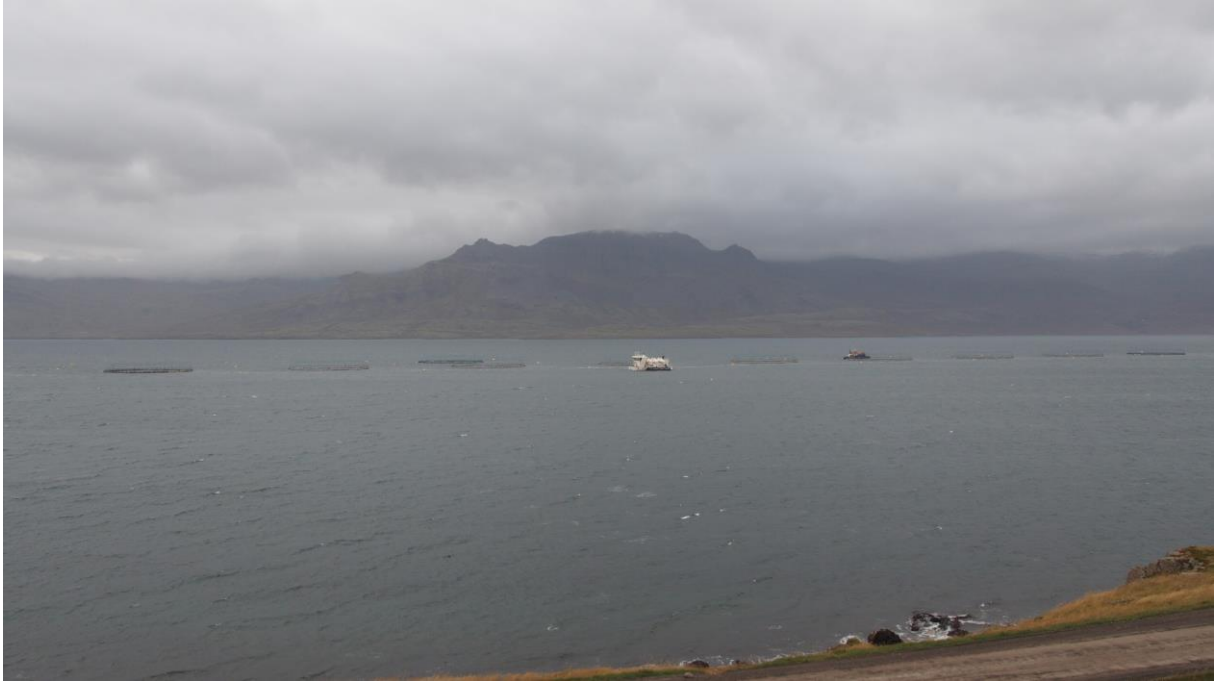
*Mynd 7. Eldissvæðið Sigmundarhús í 711 m fjarlægð.*

Á mynd 6 er eldissvæðið við Sigmundarhús og er myndin tekin í 711 m. fjarlægð. Líkt og á mynd 5 eru öll tæki eldissvæðisins vel greinanleg. Lögun og útlit fóðurpramma sést mjög vel. Litir eru skýrir, hvítur og dökk blár og gluggar sjást vel. Þjónustubátur sést mjög vel sem og baujur. Kvíarnar sjást en ekki hringlaga form þeirra. Mynd 6 er tekin nær sjávarmáli en mynd 5 og þess vegna sjást kvíarnar öðruvísi.

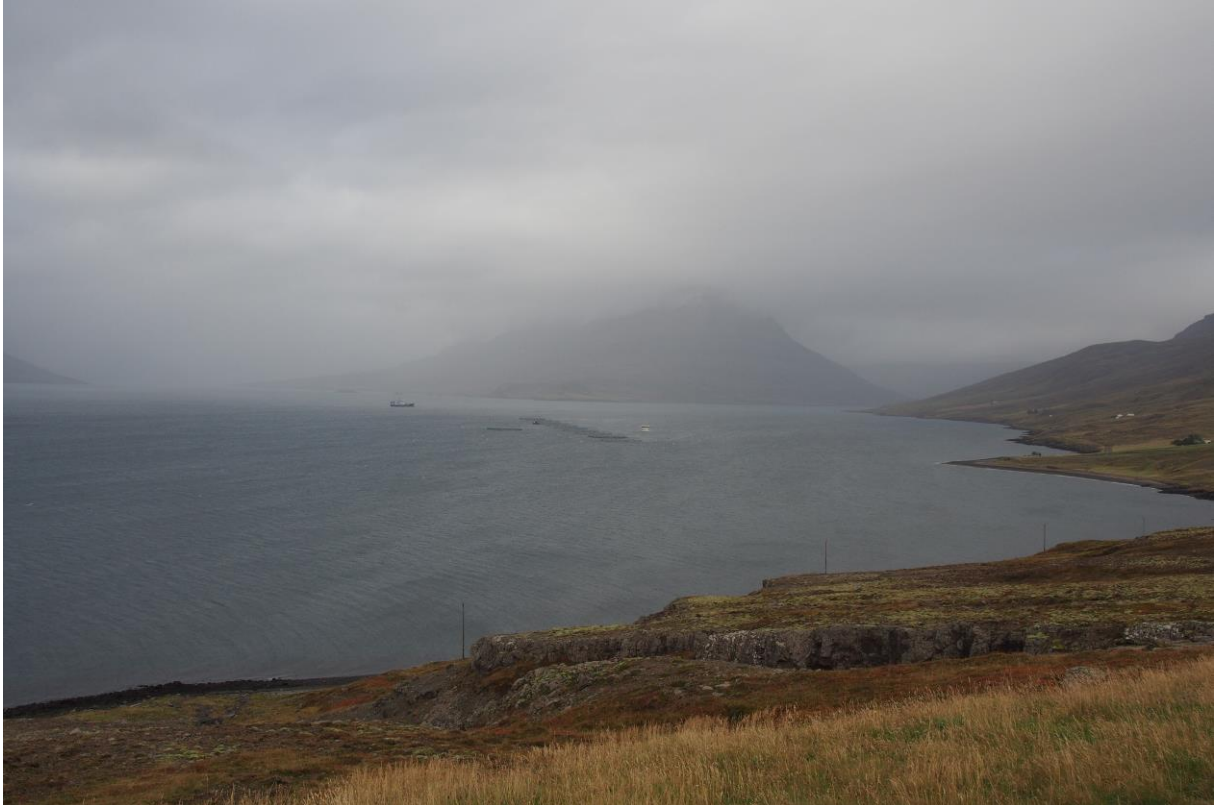
*Mynd 8. Eldissvæðið við Sigmundarhús úr 1,5 km fjarlægð. Athugið að fiskveiðiskip til vinstri við eldis-  
svæðið tengist því ekki.*

Á mynd 7 má sjá yfir eldissvæðið við Sigmundarhús. Mynd er tekin úr 1,5 km fjarlægð. Tæki sjást vel og eru aðgreinanleg. Baujurnar sjást vel, staðsetning þeirra og litur. Kvíaröðin sést mjög vel en vegna sjónarhornsins þá renna kvíarnar saman að hluta en þó er hægt að telja stakar kvía. Fóðurprammi og þjónustubátur sést vel, form og litir skýr.

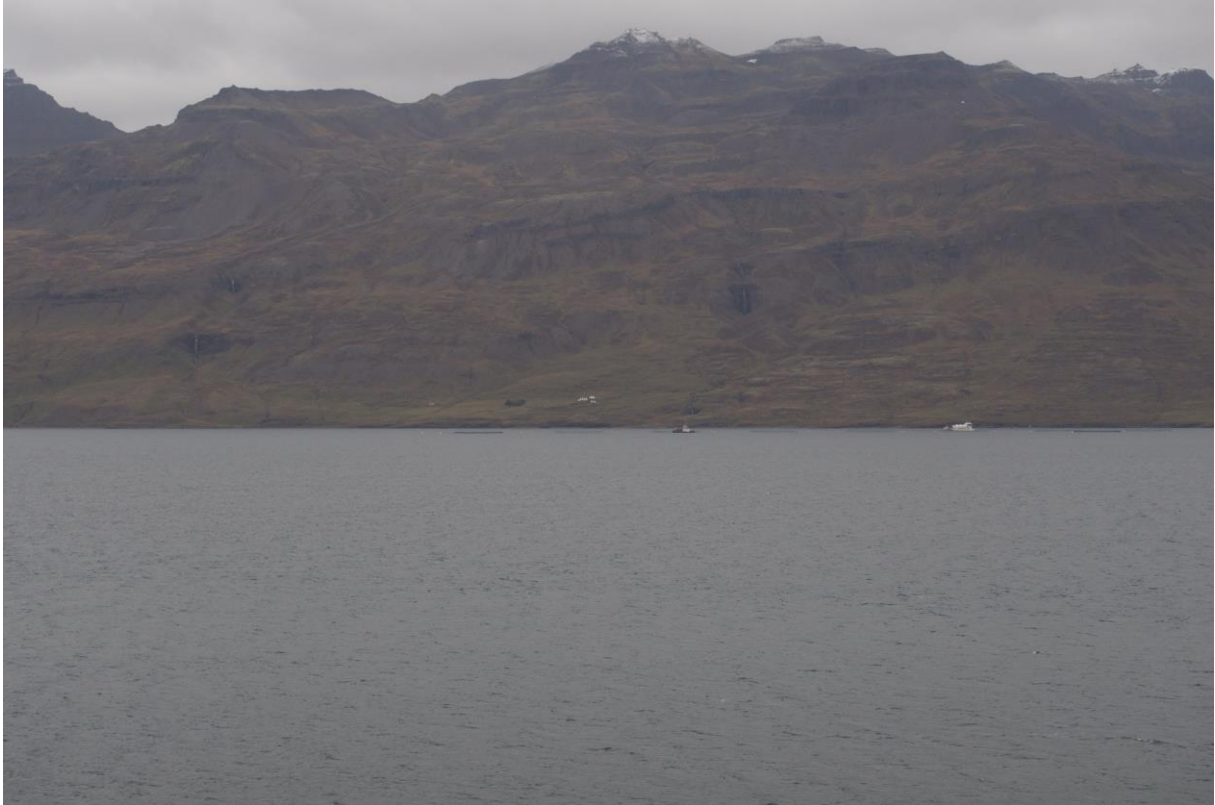
*Mynd 9. Horft að Sigmundarhúsum í 3,1 km.*

Á mynd 8 er eldissvæðið í 3,1 km fjarlægð. Fóðurprammi sést mjög vel sem og þjónustubátur. Form og litur þessara tækja er vel greinanlegur. Baujur sjást vel og hægt að telja þær. Kvíar sjást en hringlaga lögun þeirra ekki. Kvíar líta út eins og fleki á sjónum og sjást misvel eins og sjá má á kvíum hægra og vinstra megin á myndinni.

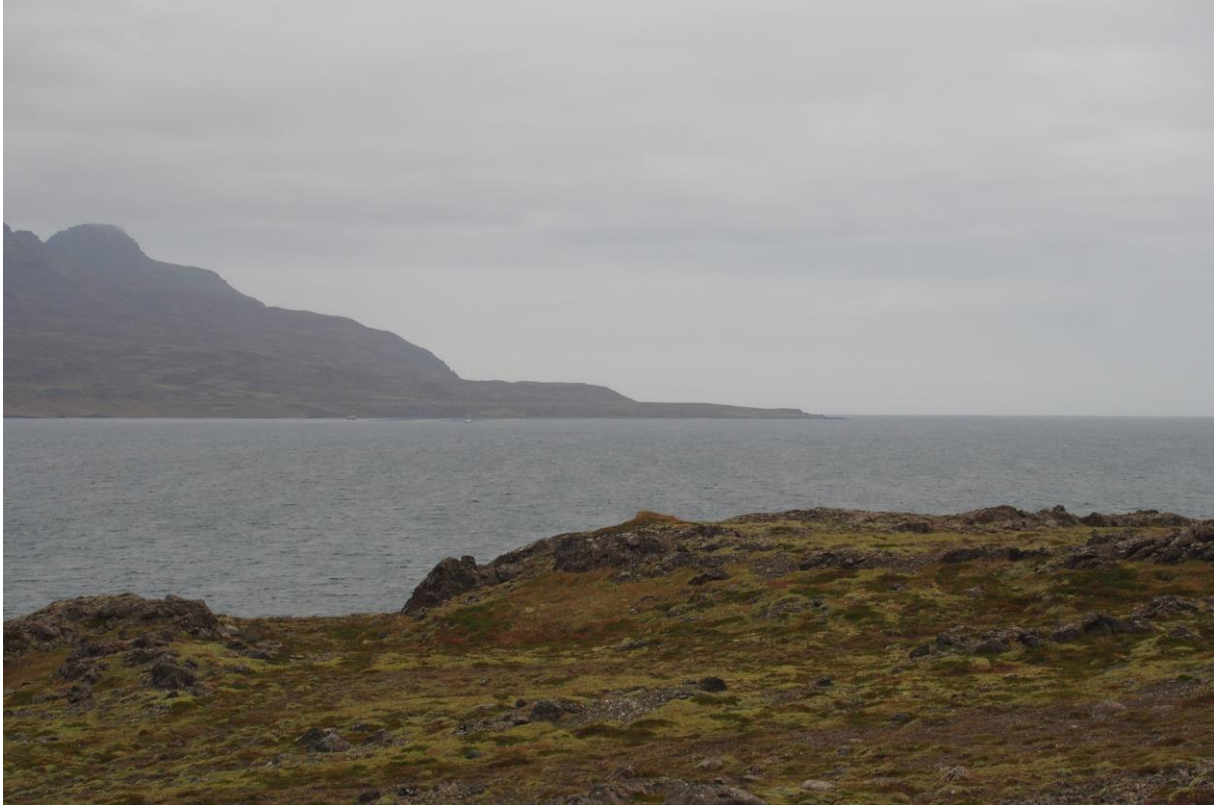
*Mynd 10. Horft að Bjargi frá suðurströnd fjarðarins í 4,7 km fjarlægð.*

Á mynd 9 er horft að Bjargi úr 4,7 km fjarlægð. Fóðurprammi og þjónustubátur sjást en erfitt er að greina liti á tækjum, nema það séu áberandi litir eins og hvítur. Baujur sjást og frá þessu sjónarhorni má greina tvær raðir af baujum. Sjóeldiskvíarnar sjást illa. Það má greina eitthvað sem flýtur á sjónum við baujurnar en form kvíana sést ekki, það er ekki hægt að greina á milli þeirra og ekki hægt að telja þær.

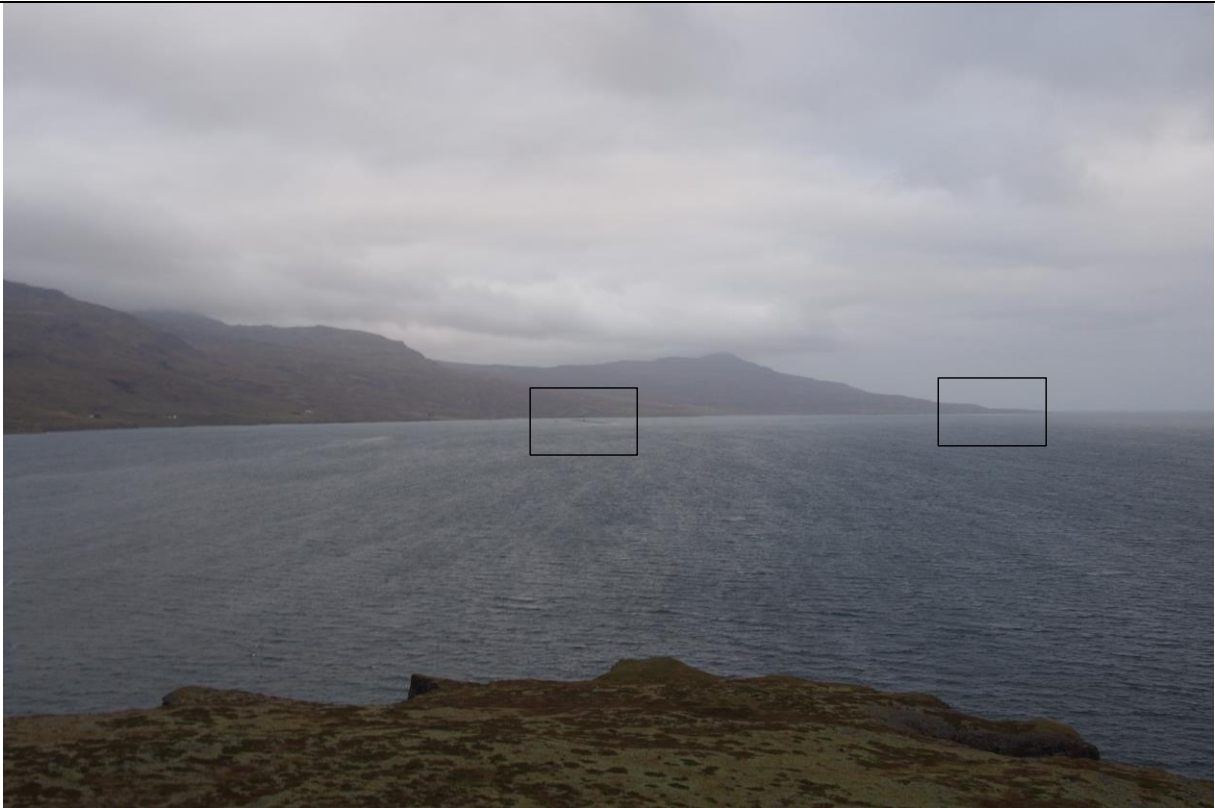
*Mynd 11. Kvíasvæðin séð frá Hólmanesi. Sigmundarhús eru vinstra megin og Bjarg hægra megin.*

Á mynd 10 er Sigmundarhús er vinstra megin í 4,5 km fjarlægð og Bjarg hægra megin í 10 km fjarlægð. Tæki og búnaður við Bjarg sjást ekki. Þó getur sést í fóðurprammann ef vitað er hvert á að horfa. Við Sigmundarhús sjást fóðurprammi og þjónustubátur og það tvennt greinilegt sem slík tæki. Lögun kvía sést ekki og ekki er hægt að telja þær eða greina frá öðru. Það má greina að það liggi eitthvað á sjónum en það rennur annars saman við sjóinn.

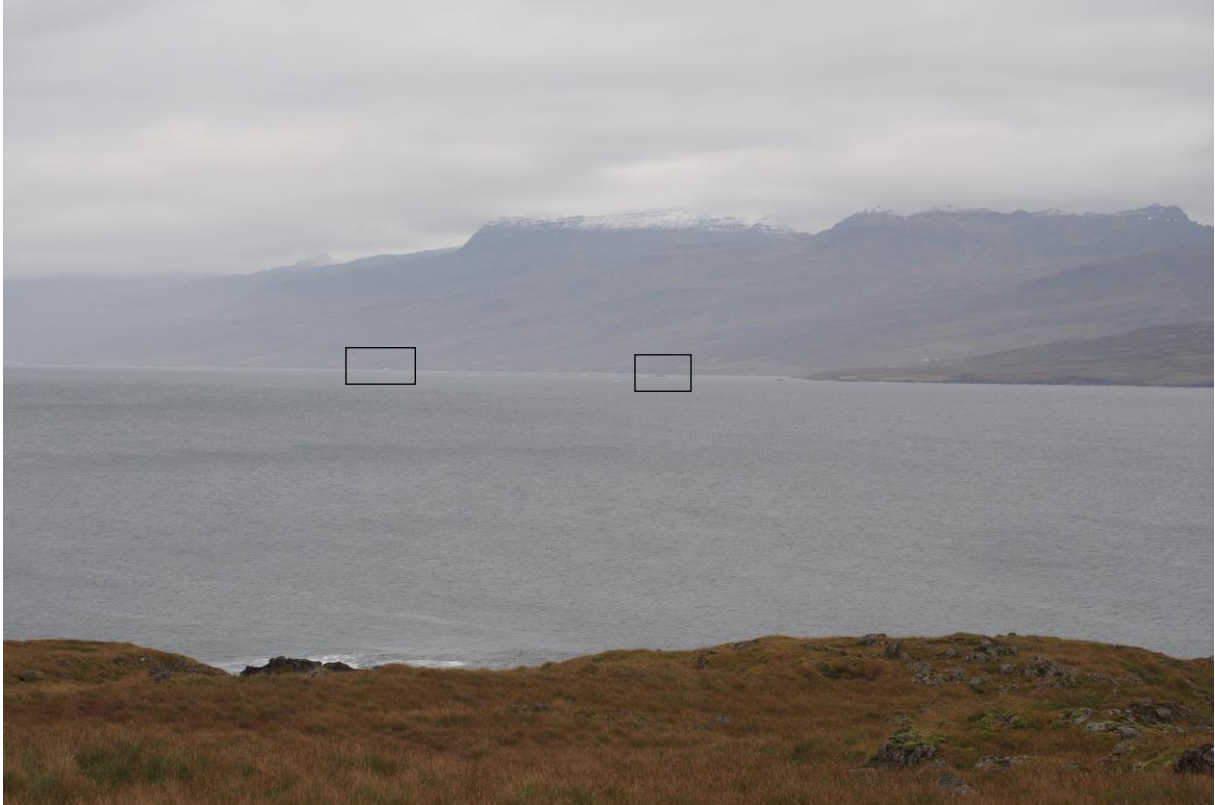
*Mynd 12. Horft að eldissvæðum frá suðurströnd fjarðarins. Sigmundarhús er vinstra megin og Bjarg hægra megin.*

Á mynd 11 er fjarlægð í Bjarg 7,8 km en 13 km í Sigmundarhús. Fóðurprammi er eina tækið sem er sýnilegt við Bjarg og erfitt er að greina hverskonar tæki það er. Það rétt grillir í kvíar sem eitthvað sem liggur á sjónum en ekki hægt að telja stakar kvíar og form þeirra sést ekki. Baujur sjást ekki. Fóðurprammi við Sigmundarhús sést en ekki er hægt að greina hverskonar fyrirbæri það er, gæti til dæmis verið hús. Kvíar, baujur og bátur eru ekki greinanleg við Sigmundarhús úr þessari fjarlægð.

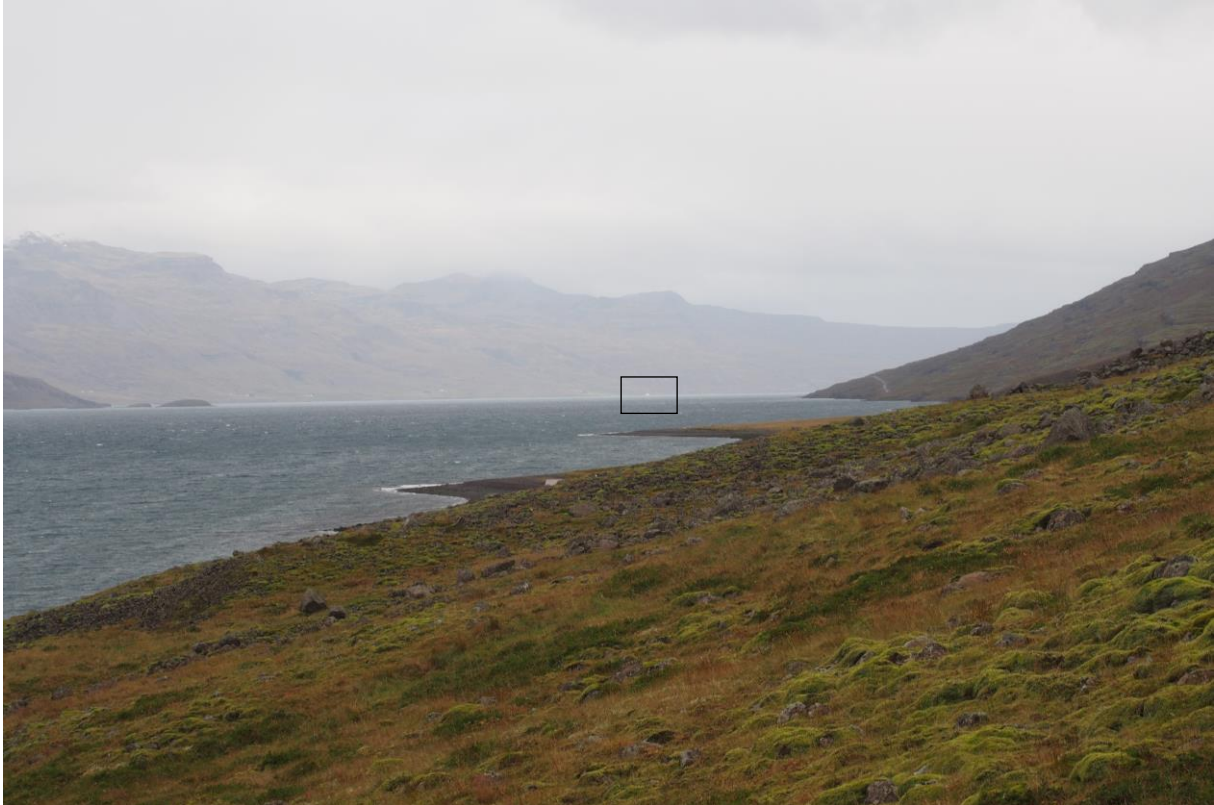
Mynd 13. Bæði kvíassvæði eru í yfir 10 km fjarlægð.

Á mynd 12 er fjarlægð í eldissvæðin orðin tölvuverð. Sigmundarhús er í 13 km fjarlægð og Bjarg í 16,5 km fjarlægð. Fóðurpramminn við Sigmundarhús sést en engin útlitseinkenni hans önnur en hvíti liturinn. Engin önnur tæki við Sigmundarhús eru sýnileg. Bjarg sést ekki.
